ACCIONES DE MITIGACIÓN EN TENDIDOS ELÉCTRICOS MONOFILARES PARA EVITAR ELECTROCUCIÓN DE AGUILAS CORONADAS (*Buteogallus coronatus*) EN ZONA DE MONTE DE LA PROVINCIA DE MENDOZA, ARGENTINA

RESUMEN. La existencia de pararrayos con descarga a tierra en tendidos eléctricos monofilares LMRT (línea monofilar con retorno por tierra) de media tensión, crea situaciones letales para las águilas y otras aves de mediano y gran tamaño que utilizan estos postes para posarse. Para evitar esto, luego de un nuevo hallazgo en 2019 de dos águilas coronadas (*Buteogallus coronatus*) electrocutadas en tendido eléctrico monofilar en la provincia de Mendoza, Argentina, se decidió realizar modificaciones de bajo costo económico en 1.195 km de tendidos eléctricos monofilares. Se reemplazaron los pararrayos de protección ante descargas atmosféricas por Descargadores de Sobretensión y Desligadores. Este equipo reglamentario de protección de la línea, evita la electrocución en este tipo de tendido que predomina en la zona este de la provincia de Mendoza, creando así una zona segura ante electrocuciones en tendidos LMRT de más de 55.000 km².

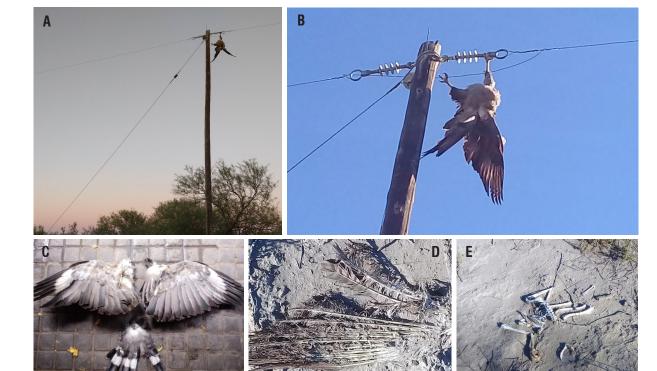
Foto 2. Se observa en la foto A el ejemplar de águila coronada electrocutado, también la diferencia de altura entre la vegetación circundante del ambiente y el poste. Esta diferencia hace que muchas aves se perchen en ellos para la caza o patrullaje de territorio. En la foto B se observa el poste con su pararrayos y el puente de alambre que conecta los dos hilos del tendido de esta línea LMRT de 19,5 kV. En las fotos C, D y E se observan los restos hallados en la base del mismo poste y del ejemplar electrocutado. Fotos: Fundación Cullunche - Jennifer Ibarra.

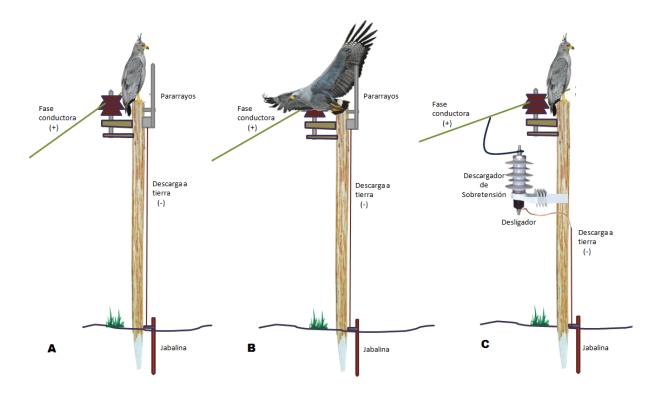
Figura 1. En el esquema de las figuras A y B se puede observar un poste con pararrayos de un tendido LMTR y sus dos posibilidades de accidente eléctrico. En A, el ejemplar posado toca con partes de su cuerpo la fase conductora y el pararrayos a la vez, puede ser pata/ala, pico/pata. En B, el ejemplar toca con ambas alas la fase conductora energizada y el pararrayos en el momento del aterrizaje al poste o en el momento de despegue. En la figura C, el mismo poste ya modificado, no tiene posibilidad de hacer contacto con la descarga a tierra ya que no la hay, solo habrá descarga a tierra directa cuando se active el desligador.

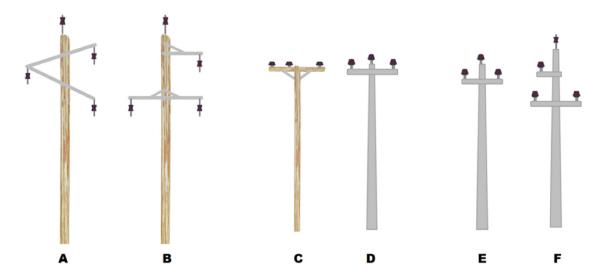
Figura 2. Postes de soporte más utilizados en la zona para tendidos trifásicos de 13,2, 33 y 66 kV. A: poste tipo canadiense (las crucetas son inclinadas para evitar la acumulación de nieve). B: poste tipo canadiense modificado. C y D: poste de cruceta horizontal, se presentan en madera y hormigón armado. E y F: poste tipo triangular, en su mayoría son de hormigón. A, B y F presentan un cuarto componente en su parte superior, un perno recto con aislador por donde corre la "línea de guardia" para protección atmosférica.

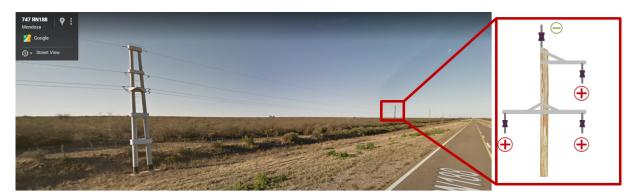
Figura 3. Poste de retención en tendido de RN 188, de hormigón. Nótese en las crucetas horizontales la disposición de los puentes por su parte inferior, esto evita las electrocuciones por el contacto entre el hormigón armado (conductor por su esqueleto interno metálico) y el cable fase electrificado. En la parte más alta se observa un puente superior, esto es la línea de guardia que no está electrificada. A cada lado del poste de retención se extiende la línea de varios kilómetros de postes de soporte tipo canadiense modificado.

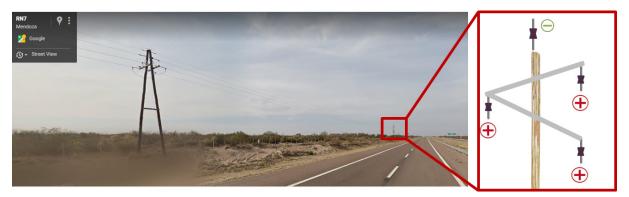
Figura 4. Poste de retención en tendido de RN 7 de doble poste de madera tipo A. Este tipo de poste no es peligroso para la electrocución por descarga a tierra ya que la madera no es conductora. A cada lado del poste de retención se extienden varios kilómetros de postes de soporte tipo canadiense hasta el próximo poste de retención.
