# Prácticas Recomendadas para la Protección de las Aves en Líneas Eléctricas:

## Los últimos adelantos en el 2006

PIER FINAL PROJECT REPORT CEC-500-2006-022

Avian  
Power  
Line  
Interaction  
Committee

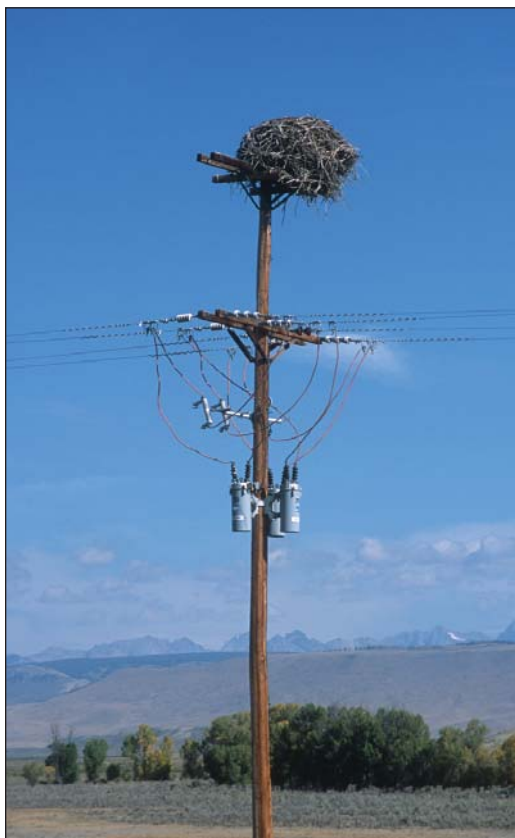
**FIGURA 6.16: Nido de águila pescadora en Wyoming sobre un poste terminal doble. El material del nido que pudiera caer sobre los conductores o el equipamiento representa un riesgo de incendio, interrupciones eléctricas y daño al equipamiento.**
