# ELECTROCUCIÓN DE AVES EN LÍNEAS ELÉCTRICAS:

## LA MUERTE SILENCIOSA DE LAS GRANDES RAPACES

### RESUMEN EJECUTIVO

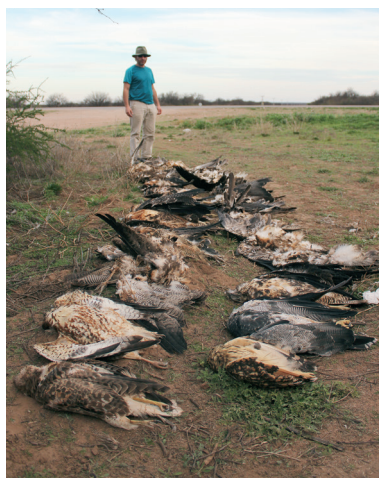
▼ **Figura 3.** En el invierno de 2016 se registró el hasta el momento mayor incidente de mortandad de aves rapaces por electrocución en tendidos eléctricos en nuestro país, aproximadamente 180 aves rapaces afectadas.

A la ya preocupante situación que planteaba la elevada mortalidad por electrocución de águilas coronadas, nuevos datos recabados por el CECARA también en la provincia de La Pampa dieron cuenta de incidentes de electrocución de aves rapaces en una magnitud varias veces superior a las registradas hasta entonces. El recorrido de 140 kilómetros de tendidos eléctricos de distribución de energía en proximidades de las localidades de La Reforma y Chacharramendi en el centro-oeste de la provincia permitió coleccionar 180 aves rapaces muertas por electrocución (Figura 3). La muerte por dicha causa fue confirmada por la evidencia de quemaduras en extremidades como garras y alas producto del paso de la corriente eléctrica (Figura 4), constatado lo sospechado inicialmente por la disposición espacial de las carcasas en la misma base de los apoyos de la línea eléctrica. Las especies afectadas comprendieron principalmente al águila mora, una especie que en base a los antecedentes previos es especialmente susceptible a este factor de mortalidad, seguida en importancia por el aguilucho común (*Buteo polyosoma*) (Figura 5).

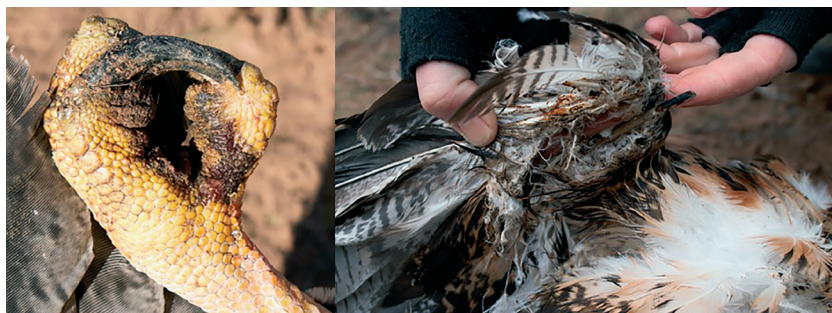
► **Figura 4.** La muerte por electrocución de un ave puede ser constatada por las quemaduras en las extremidades (patas o garras y alas) producto del paso de la corriente eléctrica.

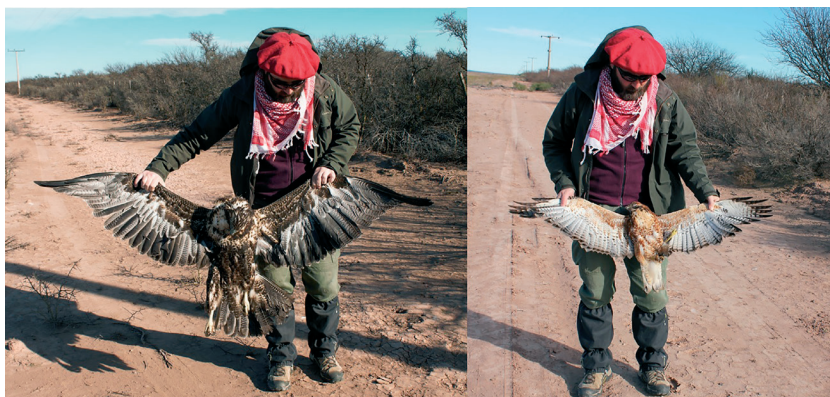
**Figura 6.** *Los apoyos de las líneas eléctricas pueden ser especialmente peligrosos cuando son contruidos con materiales conductores. Aun cuando se construyan empleando crucetas de madera (baja conductividad) las aves pueden posarse en el ápice del poste de hormigón (conductor) y resultar electrocutadas al tocar la fase o conductor más próximo como es el caso del águila mora en la imagen. La intervención del tendido para evitar nuevas mortandades requiere la aislación de cables desde el aislador vertical sobre la cruceta hacia ambos sentidos de la línea del tendido.*

Como se ha mencionado anteriormente, una de las formas más frecuentes de electrocución de las aves en los apoyos de las líneas eléctricas ocurre cuando el ave hace contacto en forma simultánea con una de los conductores y con la descarga a tierra, esta última facilitada por el mismo poste del apoyo. De acuerdo al relevamiento realizado, esta es la forma en que se electrocutaron la mayor parte de las aves colectadas en la provincia de La Pampa. Postes de hormigón (material conductor) en donde las aves se posan en proximidad a la fase dispuesta en el centro del tendido (conductor medio en el caso de tres conductores) le confieren una extrema peligrosidad a la línea eléctrica (Figura 6). Por otra parte, las líneas de distribución de energía presentan dos tipos de postes de acuerdo a la función que cumplen en la línea: postes de apoyo, con cruceta usualmente de madera aun cuando el poste sea de hormigón, y postes de tensión, en ocasiones construidos enteramente de hormigón incluyendo también la base superior que funciona como cruceta. Estos últimos tienen la función de darle estabilidad a la línea y son construidos con pilares dobles y/o con disposición de riendas que le confieren mayor estabilidad para soportar las tensiones de la línea ante, por ejemplo, el viento (ej., Figura 1). En relación a los primeros, los postes de tensión se encuentran en menor número (aproximadamente al 10% del total de postes) y se colocan a intervalos variables cada 15-30 postes de apoyo. Los postes de tensión se ubican también en los puntos donde la línea del tendido eléctrico cambia su rumbo. En los postes de tensión la transmisión de la energía es interrumpida al llegar a ellos y para continuar hacia el resto

de la línea se necesitan de “puentes” flojos contruidos también con cables desnudos de acero. La ubicación de estos puentes flojos por encima de la cruceta hacen que la probabilidad de que un ave haga contacto con ellos mientras se encuentra posada en la cruceta o base de hormigón sea muy alta, y también lo es entonces la probabilidad de muerte por electrocución (Figura 6). Esto ha sido constatado en estudios en otros países<sup>9</sup> y también en el país, donde el número de aves electrocutadas es en proporción más alto en estos postes de tensión menos abundantes (Sarasola, obs. Pers).

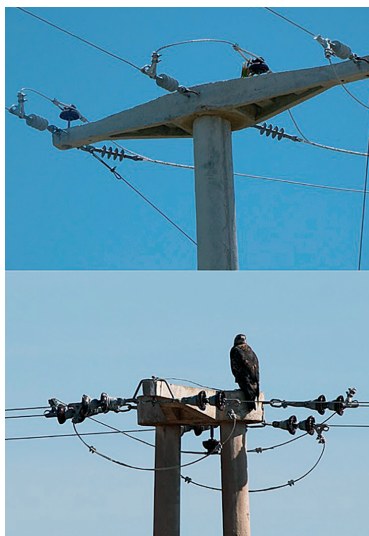
**Figura 7.** Los postes de tensión presentan ► puentes flojos suspendidos por encima de las crucetas para darle continuidad a la línea a ambos lados de los apoyos (imagen superior). Estos puentes son especialmente peligrosos incrementando sustancialmente el riesgo de electrocución de las aves.

La solución inmediata es disponer de todos los puentes por debajo de la cruceta (imagen inferior) para disminuir el riesgo de electrocución de aves.

Desde el punto de vista de la resolución del conflicto en líneas de distribución de energía, la sugerencia realizada por el CECARA tomando en cuenta APLIC (2006), y considerada por la Administración Provincial de Energía para paliar parcialmente la dramática situación observada, fue la de modificar la disposición de los puentes flojos en los apoyos de tensión de manera que todos se establecieran por debajo de la plataforma o cruceta (Figura 7, foto inferior). Sin embargo, cuando los postes de apoyo que soportan las tres fases en un mismo plano horizontal se construyen con hierro u hormigón, la probabilidad de electrocución de aves de gran tamaño es también elevada a través del contacto con el conductor y la descarga a tierra (Figura 5). El aumento del riesgo de electrocución por sus características de diseño y construcción, sumado a que estos apoyos son también los más abundantes en la línea eléctrica en una relación como la mencionada anteriormente (1:15-30), se conjugan en una combinación fatal para las grandes aves. En estos casos la intervención de las líneas eléctricas para disminuir el riesgo de electrocución requiere la aislación de la porción del cable desde el
